ハードウェアによるPCL61x4不具合回避対策

日本パルスモーター株式会社

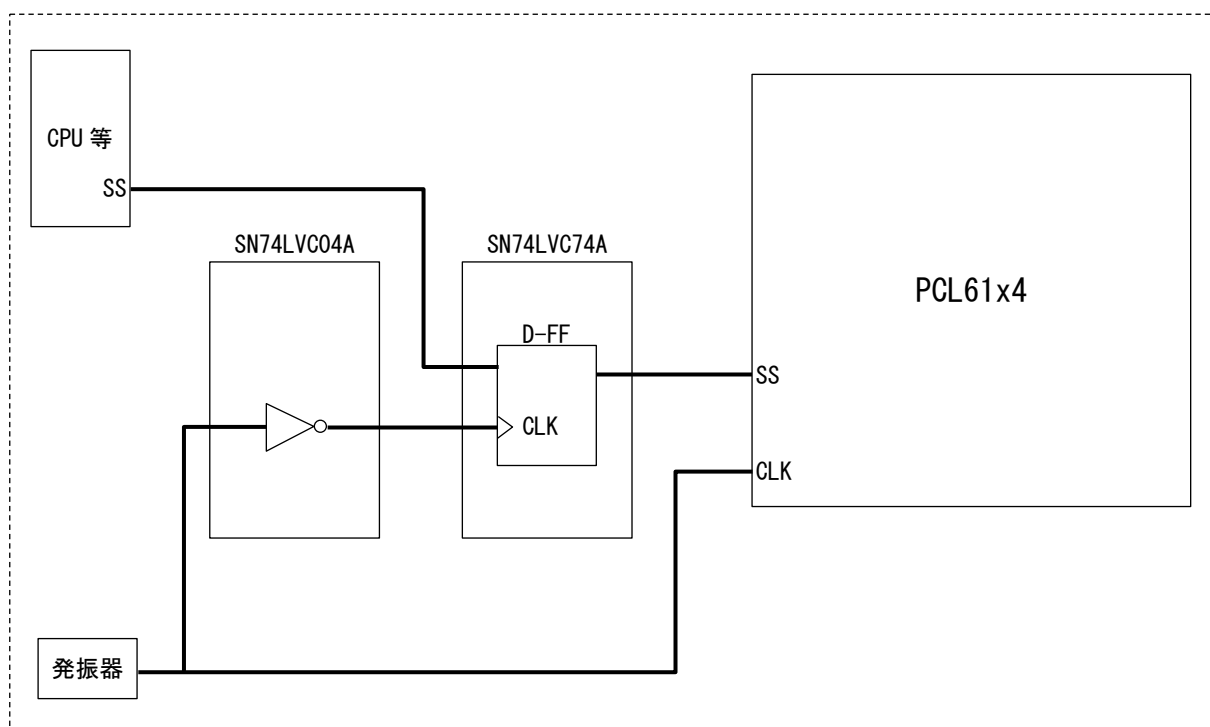
PCL61x4の4線式シリアルインターフェースで発生する不具合におきましては、お客様には多大なご迷惑をおかけいたします事をお詫び申し上げます。

対策としましては、次のように二つの汎用ロジックICを使用し、SS信号をシステムクロックの立下りで同期させます。

本資料の例では以下の汎用ロジック IC を使用した図を掲載していますが、これ以外でも上式を満足する性能のものであれば問題ありません。

インバータ	SN74LVC04A (Texas Instruments 社製)
D-FF	SN74LVC74A (Texas Instruments 社製)

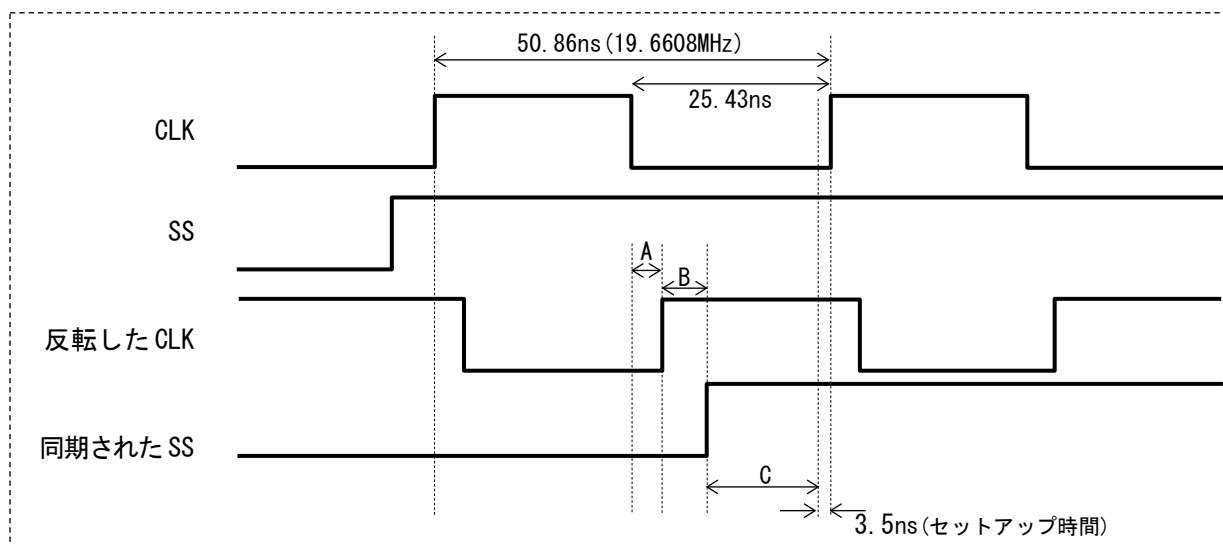
この処置により、システムクロック（CLK）の立上りとSS信号の立上りを異なるタイミングとなるようにしなければならないため、大変恐縮ながら以下の点にご注意いただきたくお願いいたします。

インバータによりシステムクロックを反転する際の信号遅延を“A”とします。

D-FFにより SS 信号を同期する際の信号遅延を“B”とします。

PCL61x4 内で SS 信号を取込む際のセットアップ時間は最大で約 3.5ns です。

このとき“A”、“B”、3.5ns の総和が、19.6608MHz の半クロック時間より小さくなるような汎用ロジック IC を選定してください。

$$25.43\text{ns} > A + B + 3.5 = C$$

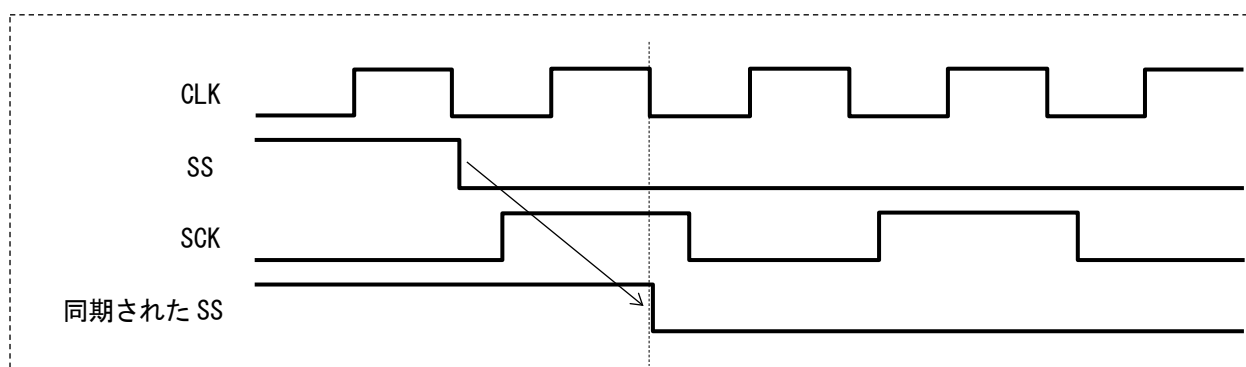
また SS 信号をシステムクロックで同期するため、SS 信号の変化タイミングが実際より遅れます。最大で 19.6608MHz の一周期の遅れが発生する可能性があるため、以下のように他の信号との前後関係が崩れてしまうことで誤動作の原因となる場合が考えられます。

このため SS 信号の立下りから最初の SCK 変化までは十分な余裕を持たせてください。
